TILSTANDSRAPPORT BOLIG

Bygningsteknisk gjennomgang med
- verditakst

VAKÅSVEIEN 105, 1395 HVALSTAD

Dato befaring: 02.07.2020
Utskriftsdato: 05.07.2020
Oppdragsnr: 3202
Referansenr: e418507

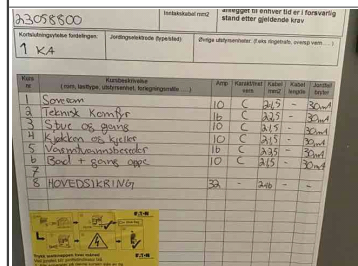
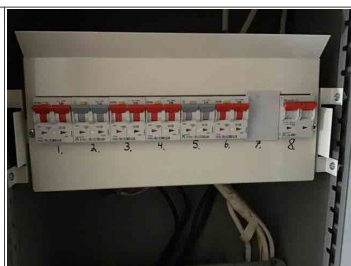
| Elkraft, generelt | | |
|---|--|--|
| Beskrivelse: | <p>Sikringskap med nyere type automatsikringer plassert i gang i 2 etasje.</p> <p>Hovedsikring på 32 AMP</p> | |
| Tilstandsvurdering/ tilstandsgrad: | <p>Det elektriske anlegget er ikke vurdert i denne rapporten da dette krever spesiell kompetanse og autorisasjon. På generelt grunnlag anbefales det derfor en gjennomgang av en el.fagmann.</p> | |
