Boligsalgsrapport

Rindal Furuhaugmarka
6657 Rindal
Gnr./Bnr.: 22/85
Rindal kommune

Befaringsdato: 26.08.2020

Anticimex AS
www.anticimex.no
Tlf: 41 41 41 28
E-post: boligrapport.trondheim@anticimex.no
Orgnr: 923 856 781

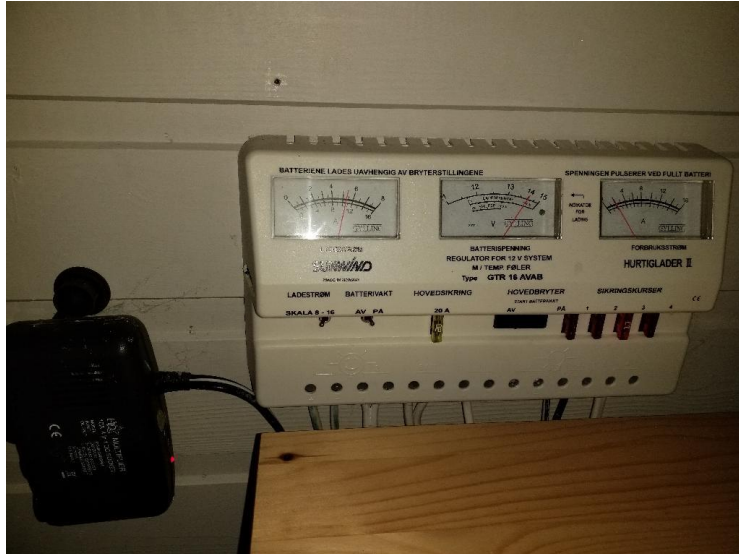
Ingen oversikt over de elektriske kursene

Beskrivelse - [IMG_20200826_102349 Sikringskap.]
