Boligsalgsrapport

Odalsgata 34
2000 Lillestrøm
Gnr./Bnr.: /
Andelsnr. : 323
Lillestrøm kommune

Befaringsdato: 18.02.2021

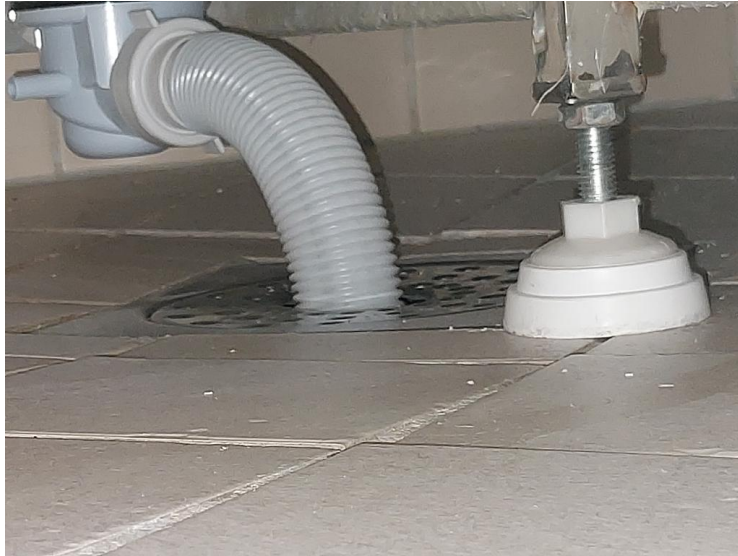
Tilkomst til sluket under dusjkabinett er utilfredsstillende.

Membran er vurdert til å ha en alder som tilsier begrenset restlevetid.

Membran, tettesjikt og sluk (i gulv og vegger) ink. rørgjennomføringer. - [Gulvsluk under dusjkabinett på bad.]

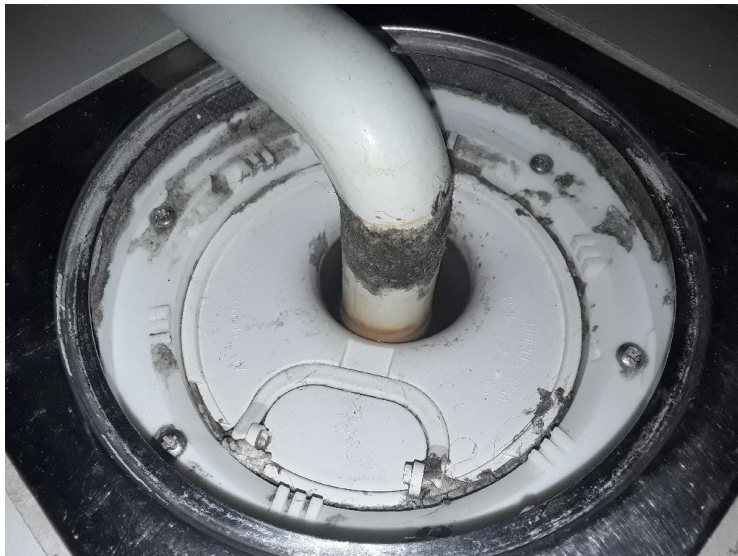
Sluket er plassert for høyt i forhold til gulvet for øvrig, og dette medfører at vann utenfor den nære dusjsonen ikke vil kunne nå sluket.

Det er ikke observert synlige skader, men membran er vurdert til å ha en alder som tilsier begrenset restlevetid.

Membran, tettesjikt og sluk (i gulv og vegger) ink. rørgjennomføringer. - [Gulvsluk på vaskerommet]

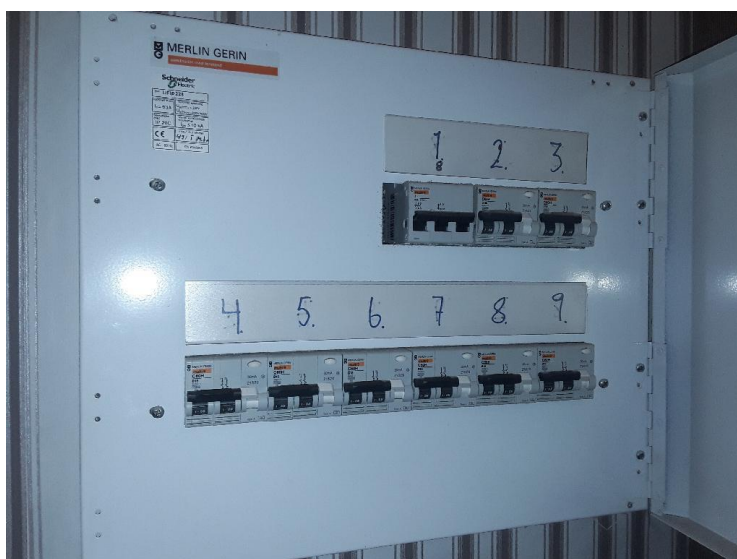
Kursoversikt - [Sikringskapet]
