# TILSTANDSRAPPORT BOLIG

**Sævrøyvegen 303, 5943 AUSTRHEIM**

Gnr 160: Bnr 27  
4632 AUSTRHEIM KOMMUNE  
Fritidsbolig

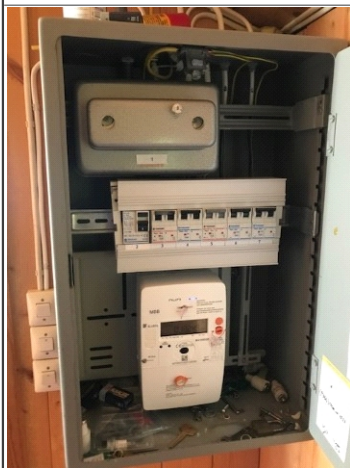
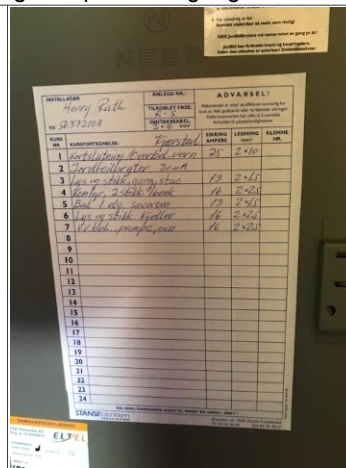
Beskrivelse: Sikringssskap med automatsikringer er plassert i gang.

Tilstandsvurdering: Det elektriske anlegget er kun visuelt vurdert.
